COMUNEDI COLFERRO

Piano Eliminazione Barriere Architettoniche

SCHEDE OGGETTI RILEVATI EDIFICI

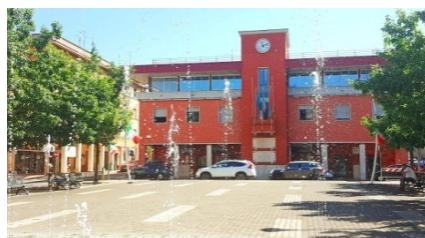
1E

Accessibilità dall'esterno	
Il parcheggio riservato non è raccordato o complanare ad un percorso pedonale tra parcheggio e accesso all'edificio.	
Zona antistante/retrostante la porta di accesso non è complanare e/o ha una profondità minore a 135x135/140 cm.	
Pavimentazione in corrispondenza dell'accesso non antisdrucchiolevole compatta ed omogenea e presenza di elementi che sporgono dalla quota dei pavimenti (zerbini, griglia, altro).	
Assenza di una piattaforma elevatrice o di un servoscala o di una rampa di accesso.	
Luce netta della porta d'accesso minore di 90 cm.	
Apertura della porta che richiede particolare sforzo (inferiore a kg 8).	
Maniglie delle porte non fruibili da persone con problematiche agli arti superiori.	
Assenza di elemento di segnalazione della trasparenza sulle porte a vetri.	
Segnaletica poco chiara, poco esauriente e non facilmente leggibile.	X

Il campanello e/o il citofono non sono ad un'altezza da terra compresa tra i 40 e i 130 cm.	X
Assenza di campanello per richiedere assistenza.	
Accessibilità interna	
Pavimentazione non antisdrucciolevole compatta ed omogenea.	
La fruibilità non è garantita senza l'inserimento di una piattaforma elevatrice o di un servo-scala o di una rampa.	
L'arredamento e le attrezzature non sono facilmente utilizzabili da persone con difficoltà motoria/sensoriali	
Segnaletica informativa non chiara, non esauriente e non facilmente leggibile da persone ipovedenti.	X
La luce netta delle porte interne minore di 75 cm.	
Interruttori non individuabili al buio.	X
Assenza di percorso guida naturale o artificiale o di altri sistemi tecnologici per non vedenti.	X
Collegamenti Verticali	
Assenza di sistema di sollevamento per il raggiungimento dei livelli costituenti l'edificio (ascensore, piattaforma elevatrice, servo-scala, scoiattolo)

Cabina ascensore con <u>dimensioni minori di 140cm x 110cm.</u>	
Accessori ascensori non sono presenti, funzionanti e ad altezza adeguata (dimensionamento pulsantiera, citofono, allarme, indicazioni in braille, autolivellamento, avvisatore acustico, ecc.)	
Finitura della pavimentazione del corpo scala non antisdrucciolevole compatta ed omogenea.	
Non sono presenti le fasce a pavimento almeno 30 cm dal primo e dall'ultimo gradino per ogni rampa	X
Assenza lungo il corpo scala di corrimano su entrambi i lati e posto ad altezza 90 cm. Da terra e che prosegue per almeno 30 cm oltre il primo e ultimo gradino.	X
Parapetti non conformi alla norma	
Illuminazione del corpo scala inadeguato

Gradini non segnalati per persone ipovedenti (contrasto. Illuminazione, cambio pavimentazione)	X
Servizi igienici	
Assenza di almeno un servizio igienico con caratteristiche dimensionali adeguate alla normativa (100 cm per l'accostamento laterale al wc e 80 cm davanti al lavabo) e porta a luce netta 75 cm).	
I sanitari e gli accessori (specchio posizionato ad altezza di una persona seduta, maniglioni, campanello d'allarme ...) non sono presenti e funzionanti.	X
Rubinetti e pulsanti sono fruibili anche da chi ha problemi agli arti superiori (prensilità, sforzo) e/o inferiori.	
Assenza di docce o doccia accessibili (possibilmente fornite di seggiolino)	X
Le maniglie - e i sistemi di chiusura – delle porte non sono fruibili anche da chi ha problemi agli arti superiori (prensilità, sforzo).	X
Assenza di illuminazione d'emergenza.	X
Il bagno non fruibile da una persona non vedente (senza elementi sporgenti, arredo e accessori posizionati in maniera consueta e stabile).	X

Le porte non si aprono verso l'esterno.	
Parcheggio riservato	
Assenza di parcheggi riservati in prossimità del percorso di collegamento all'accesso.	
La segnaletica verticale esistente non rispetta la normativa.	X
La segnaletica orizzontale esistente non rispetta la normativa.	
Accessibilità verso l'edificio	
Assenza di fermate di mezzi pubblici nelle immediate vicinanze per raggiungere l'edificio.	
Presenza di barriere mobili tra il parcheggio/fermata mezzo pubblico e l'ingresso.	
I percorsi esterni l'edificio non sono individuabili dalle persone ipovedenti.	X
Assenza di segnaletica ben visibile ed accessibile.

Accessibilità	
ACCESSIBILE	
PARZIALMENTE ACCESSIBILE	X
PARZIALMENTE INACCESSIBILE	
INACCESSIBILE

Tipologia di intervento
<i>Inserimento percorso LOGES</i>

COSTO INTERVENTO
50 200,00 €

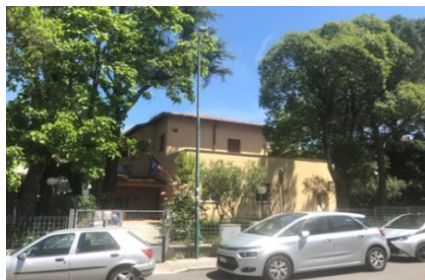
2E

Accessibilità dall'esterno	
Il parcheggio riservato non è raccordato o complanare ad un percorso pedonale tra parcheggio e accesso all'edificio.	X
Zona antistante/retrostante la porta di accesso non è complanare e/o ha una profondità minore a 135x135/140 cm.	
Pavimentazione in corrispondenza dell'accesso non antisdrucciolevole compatta ed omogenea e presenza di elementi che sporgono dalla quota dei pavimenti (zerbini, griglia, altro).	
Assenza di una piattaforma elevatrice o di un servoscala o di una rampa di accesso.	X
Luce netta della porta d'accesso minore di 90 cm.	
Apertura della porta che richiede particolare sforzo (inferiore a kg 8).	
Maniglie delle porte non fruibili da persone con problematiche agli arti superiori.	
Assenza di elemento di segnalazione della trasparenza sulle porte a vetri.

Segnaletica poco chiara, poco esauriente e non facilmente leggibile.	X
Il campanello e/o il citofono non sono ad un'altezza da terra compresa tra i 40 e i 130 cm.	X
Assenza di campanello per richiedere assistenza.	
Accessibilità interna	
Pavimentazione non antisdrucciolevole compatta ed omogenea	
La fruibilità non è garantita senza l'inserimento di una piattaforma elevatrice o di un servo-scala o di una rampa.	
L'arredamento e le attrezzature non sono facilmente utilizzabili da persone con difficoltà motoria/sensoriali	
Segnaletica informativa non chiara, non esauriente e non facilmente leggibile da persone ipovedenti.	X
La luce netta delle porte interne minore di 75 cm.	
Interruttori non individuabili al buio.	X
Assenza di percorso guida naturale o artificiale o di altri sistemi tecnologici per non vedenti.	X
Collegamenti Verticali	
Assenza di sistema di sollevamento per il raggiungimento dei livelli costituenti l'edificio (ascensore, piattaforma elevatrice, servo-scala, scoiattolo)

Cabina ascensore con <u>dimensioni minori di 140cm x 110cm.</u>	
Accessori ascensori non sono presenti, funzionanti e ad altezza adeguata (dimensionamento pulsantiera, citofono, allarme, indicazioni in braille, autolivellamento, avvisatore acustico, ecc.)	
Finitura della pavimentazione del corpo scala non antisdrucciolevole compatta ed omogenea.	
Non sono presenti le fasce a pavimento almeno 30 cm dal primo e dall'ultimo gradino per ogni rampa	X
Assenza lungo il corpo scala di corrimano su entrambi i lati e posto ad altezza 90 cm. Da terra e che prosegue per almeno 30 cm oltre il primo e ultimo gradino.	X

Parapetti non conformi alla norma	
Illuminazione del corpo scala inadeguato	
Gradini non segnalati per persone ipovedenti (contrasto. Illuminazione, cambio pavimentazione)	X
Servizi igienici	
Assenza di almeno un servizio igienico con caratteristiche dimensionali adeguate alla normativa (100 cm per l'accostamento laterale al wc e 80 cm davanti al lavabo) e porta a luce netta 75 cm).	
I sanitari e gli accessori (specchio posizionato ad altezza di una persona seduta, maniglioni, campanello d'allarme ...) non sono presenti e funzionanti.	X
Rubinetti e pulsanti sono fruibili anche da chi ha problemi agli arti superiori (prensilità, sforzo) e/o inferiori.	
Assenza di docce o doccia accessibili (possibilmente fornite di seggiolino)	X
Le maniglie - e i sistemi di chiusura – delle porte non sono fruibili anche da chi ha problemi agli arti superiori (prensilità, sforzo).	X
Assenza di illuminazione d'emergenza.	X

Il bagno non fruibile da una persona non vedente (senza elementi sporgenti, arredo e accessori posizionati in maniera consueta e stabile).	X
Le porte non si aprono verso l'esterno.	
Parcheggio riservato	
Assenza di parcheggi riservati in prossimità del percorso di collegamento all'accesso.	
La segnaletica verticale esistente non rispetta la normativa.	X
La segnaletica orizzontale esistente non rispetta la normativa.	
Accessibilità verso l'edificio	
Assenza di fermate di mezzi pubblici nelle immediate vicinanze per raggiungere l'edificio.	
Presenza di barriere mobili tra il parcheggio/fermata mezzo pubblico e l'ingresso.	
I percorsi esterni l'edificio non sono individuabili dalle persone ipovedenti.	X
Assenza di segnaletica ben visibile ed accessibile.

Accessibilità	
ACCESSIBILE	
PARZIALMENTE ACCESSIBILE	
PARZIALMENTE INACCESSIBILE	
INACCESSIBILE	X

Tipologia di intervento
Inserimento percorso LOGES
Adeguamento servizi igienici
Inserimento ascensore
COSTO INTERVENTO
230 000,00 €

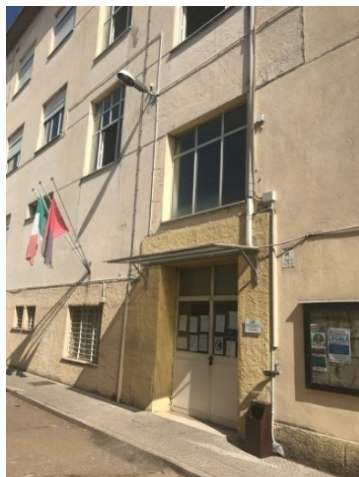
3E

Il parcheggio riservato non è raccordato o complanare ad un percorso pedonale tra parcheggio e accesso all'edificio.	
Zona antistante/retrostante la porta di accesso non è complanare e/o ha una profondità minore a 135x135/140 cm.	
Pavimentazione in corrispondenza dell'accesso non antisdrucciolevole compatta ed omogenea e presenza di elementi che sporgono dalla quota dei pavimenti (zerbini, griglia, altro).	
Assenza di una piattaforma elevatrice o di un servoscala o di una rampa di accesso.	
Luce netta della porta d'accesso minore di 90 cm.	
Apertura della porta che richiede particolare sforzo (inferiore a kg 8).	
Maniglie delle porte non fruibili da persone con problematiche agli arti superiori.	
Assenza di elemento di segnalazione della trasparenza sulle porte a vetri.

Segnaletica poco chiara, poco esauriente e non facilmente leggibile.	X
Il campanello e/o il citofono non sono ad un'altezza da terra compresa tra i 40 e i 130 cm.	X
Assenza di campanello per richiedere assistenza.	
Accessibilità interna	
Pavimentazione non antisdrucciolevole compatta ed omogenea	
La fruibilità non è garantita senza l'inserimento di una piattaforma elevatrice o di un servo-scala o di una rampa.	
L'arredamento e le attrezzature non sono facilmente utilizzabili da persone con difficoltà motoria/sensoriali.	
Segnaletica informativa non chiara, non esauriente e non facilmente leggibile da persone ipovedenti.	X
La luce netta delle porte interne minore di 75 cm.	
Interruttori non individuabili al buio.	X
Assenza di percorso guida naturale o artificiale o di altri sistemi tecnologici per non vedenti.	X
Collegamenti Verticali	
Assenza di sistema di sollevamento per il raggiungimento dei livelli costituenti l'edificio (ascensore, piattaforma elevatrice, servo-scala, scoiattolo).

Cabina ascensore con <u>dimensioni minori di 140cm x 110cm.</u>	
Accessori ascensori non sono presenti, funzionanti e ad altezza adeguata (dimensionamento pulsantiera, citofono, allarme, indicazioni in braille, autolivellamento, avvisatore acustico, ecc.)	
Finitura della pavimentazione del corpo scala non antisdrucciolevole compatta ed omogenea.	
Non sono presenti le fasce a pavimento almeno 30 cm dal primo e dall'ultimo gradino per ogni rampa	X
Assenza lungo il corpo scala di corrimano su entrambi i lati e posto ad altezza 90 cm. Da terra e che prosegue per almeno 30 cm oltre il primo e ultimo gradino.	X
Parapetti non conformi alla norma

Illuminazione del corpo scala inadeguato	
Gradini non segnalati per persone ipovedenti (contrasto. Illuminazione, cambio pavimentazione)	X
Servizi igienici	
Assenza di almeno un servizio igienico con caratteristiche dimensionali adeguate alla normativa (100 cm per l'accostamento laterale al wc e 80 cm davanti al lavabo) e porta a luce netta 75 cm).	
I sanitari e gli accessori (specchio posizionato ad altezza di una persona seduta, maniglioni, campanello d'allarme ...) non sono presenti e funzionanti.	X
Rubinetti e pulsanti sono fruibili anche da chi ha problemi agli arti superiori (prensilità, sforzo) e/o inferiori.	
Assenza di docce o doccino accessibili (possibilmente fornite di seggiolino)	X
Le maniglie - e i sistemi di chiusura – delle porte non sono fruibili anche da chi ha problemi agli arti superiori (prensilità, sforzo).	X
Assenza di illuminazione d'emergenza.	X
Il bagno non fruibile da una persona non vedente (senza elementi sporgenti, arredo e accessori posizionati in maniera consueta e stabile).	X

Le porte non si aprono verso l'esterno.	
Parcheggio riservato	
Assenza di parcheggi riservati in prossimità del percorso di collegamento all'accesso.	
La segnaletica verticale esistente non rispetta la normativa.	X
La segnaletica orizzontale esistente non rispetta la normativa.	
Accessibilità verso l'edificio	
Assenza di fermate di mezzi pubblici nelle immediate vicinanze per raggiungere l'edificio.	
Presenza di barriere mobili tra il parcheggio/fermata mezzo pubblico e l'ingresso.	
I percorsi esterni l'edificio non sono individuabili dalle persone ipovedenti.	X
Assenza di segnaletica ben visibile ed accessibile.

Accessibilità	
ACCESSIBILE	
PARZIALMENTE ACCESSIBILE	X
PARZIALMENTE INACCESSIBILE	
INACCESSIBILE

Tipologia di intervento
<i>Inserimento percorso LOGES</i>

COSTO INTERVENTO
184 600,00 €

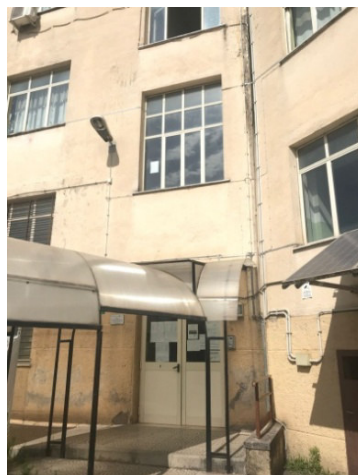
4E

Accessibilità dall'esterno	
Il parcheggio riservato non è raccordato o complanare ad un percorso pedonale tra parcheggio e accesso all'edificio.	
Zona antistante/retrostante la porta di accesso non è complanare e/o ha una profondità minore a 135x135/140 cm.	
Pavimentazione in corrispondenza dell'accesso non antisdrucchiolevole compatta ed omogenea e presenza di elementi che sporgono dalla quota dei pavimenti (zerbini, griglia, altro).	
Assenza di una piattaforma elevatrice o di un servoscala o di una rampa di accesso.	
Luce netta della porta d'accesso minore di 90 cm.	
Apertura della porta che richiede particolare sforzo (inferiore a kg 8).	
Maniglie delle porte non fruibili da persone con problematiche agli arti superiori.	
Assenza di elemento di segnalazione della trasparenza sulle porte a vetri.	
Segnaletica poco chiara, poco esauriente e non facilmente leggibile.	X

Il campanello e/o il citofono non sono ad un'altezza da terra compresa tra i 40 e i 130 cm.	X
Assenza di campanello per richiedere assistenza.	
Accessibilità interna	
Pavimentazione non antisdrucciolevole compatta ed omogenea	
La fruibilità non è garantita senza l'inserimento di una piattaforma elevatrice o di un servo-scala o di una rampa.	
L'arredamento e le attrezzature non sono facilmente utilizzabili da persone con difficoltà motoria/sensoriali.	
Segnaletica informativa non chiara, non esauriente e non facilmente leggibile da persone ipovedenti.	X
La luce netta delle porte interne minore di 75 cm.	
Interruttori non individuabili al buio.	X
Assenza di percorso guida naturale o artificiale o di altri sistemi tecnologici per non vedenti.	X
Collegamenti Verticali	
Assenza di sistema di sollevamento per il raggiungimento dei livelli costituenti l'edificio (ascensore, piattaforma elevatrice, servo-scala, scoiattolo)

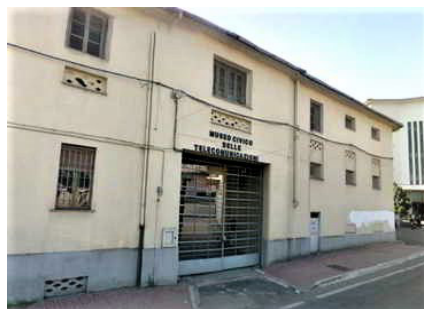
Accessibilità dall'esterno	
Il parcheggio riservato non è raccordato o complanare ad un percorso pedonale tra parcheggio e accesso all'edificio.	
Zona antistante/retrostante la porta di accesso non è complanare e/o ha una profondità minore a 135x135/140 cm.	
Pavimentazione in corrispondenza dell'accesso non antisdrucchiolevole compatta ed omogenea e presenza di elementi che sporgono dalla quota dei pavimenti (zerbini, griglia, altro).	
Assenza di una piattaforma elevatrice o di un servoscala o di una rampa di accesso.	X
Luce netta della porta d'accesso minore di 90 cm.	
Apertura della porta che richiede particolare sforzo (inferiore a kg 8).	
Maniglie delle porte non fruibili da persone con problematiche agli arti superiori.	
Assenza di elemento di segnalazione della trasparenza sulle porte a vetri.	
Segnaletica poco chiara, poco esauriente e non facilmente leggibile.	X

Il campanello e/o il citofono non sono ad un'altezza da terra compresa tra i 40 e i 130 cm.	X
Assenza di campanello per richiedere assistenza.	
Accessibilità interna	
Pavimentazione non antisdrucciolevole compatta ed omogenea	
La fruibilità non è garantita senza l'inserimento di una piattaforma elevatrice o di un servo-scala o di una rampa.	
L'arredamento e le attrezzature non sono facilmente utilizzabili da persone con difficoltà motoria/sensoriali.	
Segnaletica informativa non chiara, non esauriente e non facilmente leggibile da persone ipovedenti.	X
La luce netta delle porte interne minore di 75 cm.	
Interruttori non individuabili al buio.	X
Assenza di percorso guida naturale o artificiale o di altri sistemi tecnologici per non vedenti.	X
Collegamenti Verticali	
Assenza di sistema di sollevamento per il raggiungimento dei livelli costituenti l'edificio (ascensore, piattaforma elevatrice, servo-scala, scoiattolo)

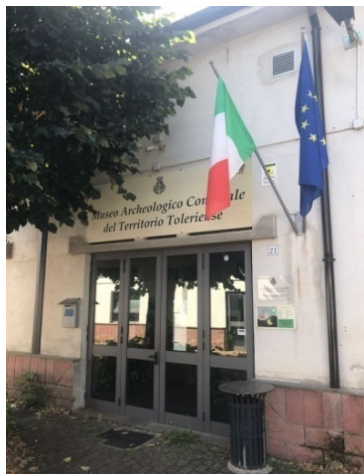
Accessibilità dall'esterno	
Il parcheggio riservato non è raccordato o complanare ad un percorso pedonale tra parcheggio e accesso all'edificio.	
Zona antistante/retrostante la porta di accesso non è complanare e/o ha una profondità minore a 135x135/140 cm.	
Pavimentazione in corrispondenza dell'accesso non antisdrucchiolevole compatta ed omogenea e presenza di elementi che sporgono dalla quota dei pavimenti (zerbini, griglia, altro).	
Assenza di una piattaforma elevatrice o di un servoscala o di una rampa di accesso.	
Luce netta della porta d'accesso minore di 90 cm.	
Apertura della porta che richiede particolare sforzo (inferiore a kg 8).	
Maniglie delle porte non fruibili da persone con problematiche agli arti superiori.	
Assenza di elemento di segnalazione della trasparenza sulle porte a vetri.	
Segnaletica poco chiara, poco esauriente e non facilmente leggibile.

Il campanello e/o il citofono non sono ad un'altezza da terra compresa tra i 40 e i 130 cm.	
Assenza di campanello per richiedere assistenza.	
Accessibilità interna	
Pavimentazione non antisdrucciolevole compatta ed omogenea	
La fruibilità non è garantita senza l'inserimento di una piattaforma elevatrice o di un servo-scala o di una rampa.	
L'arredamento e le attrezzature non sono facilmente utilizzabili da persone con difficoltà motoria/sensoriali	
Segnaletica informativa non chiara, non esauriente e non facilmente leggibile da persone ipovedenti.	
La luce netta delle porte interne minore di 75 cm.	
Interruttori non individuabili al buio.	
Assenza di percorso guida naturale o artificiale o di altri sistemi tecnologici per non vedenti.	
Collegamenti Verticali	
Assenza di sistema di sollevamento per il raggiungimento dei livelli costituenti l'edificio (ascensore, piattaforma elevatrice, servo-scala, scoiattolo)

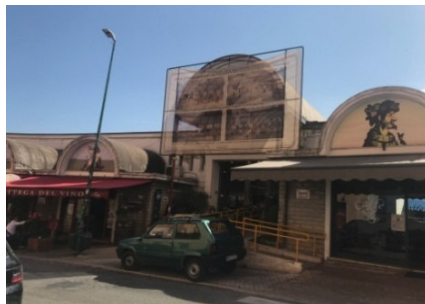
Il parcheggio riservato non è raccordato o complanare ad un percorso pedonale tra parcheggio e accesso all'edificio.	
Zona antistante/retrostante la porta di accesso non è complanare e/o ha una profondità minore a 135x135/140 cm.	
Pavimentazione in corrispondenza dell'accesso non antisdrucchiolevole compatta ed omogenea e presenza di elementi che sporgono dalla quota dei pavimenti (zerbini, griglia, altro).	
Assenza di una piattaforma elevatrice o di un servoscala o di una rampa di accesso.	
Luce netta della porta d'accesso minore di 90 cm.	
Apertura della porta che richiede particolare sforzo (inferiore a kg 8).	
Maniglie delle porte non fruibili da persone con problematiche agli arti superiori.	
Assenza di elemento di segnalazione della trasparenza sulle porte a vetri.	
Segnaletica poco chiara, poco esauriente e non facilmente leggibile.	X

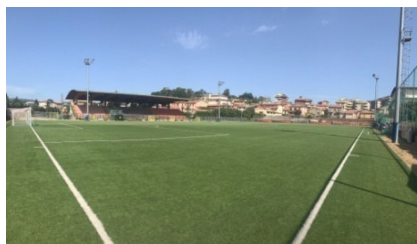
Accessibilità dall'esterno	
Il parcheggio riservato non è raccordato o complanare ad un percorso pedonale tra parcheggio e accesso all'edificio.	
Zona antistante/retrostante la porta di accesso non è complanare e/o ha una profondità minore a 135x135/140 cm.	
Pavimentazione in corrispondenza dell'accesso non antisdrucchiolevole compatta ed omogenea e presenza di elementi che sporgono dalla quota dei pavimenti (zerbini, griglia, altro).	
Assenza di una piattaforma elevatrice o di un servoscala o di una rampa di accesso.	
Luce netta della porta d'accesso minore di 90 cm.	
Apertura della porta che richiede particolare sforzo (inferiore a kg 8).	
Maniglie delle porte non fruibili da persone con problematiche agli arti superiori.	
Assenza di elemento di segnalazione della trasparenza sulle porte a vetri.	
Segnaletica poco chiara, poco esauriente e non facilmente leggibile.	X

Il campanello e/o il citofono non sono ad un'altezza da terra compresa tra i 40 e i 130 cm.	X
Assenza di campanello per richiedere assistenza.	
Accessibilità interna	
Pavimentazione non antisdrucciolevole compatta ed omogenea	
La fruibilità non è garantita senza l'inserimento di una piattaforma elevatrice o di un servo-scala o di una rampa.	
L'arredamento e le attrezzature non sono facilmente utilizzabili da persone con difficoltà motoria/sensoriali	
Segnaletica informativa non chiara, non esauriente e non facilmente leggibile da persone ipovedenti.	X
La luce netta delle porte interne minore di 75 cm.	
Interruttori non individuabili al buio.	X
Assenza di percorso guida naturale o artificiale o di altri sistemi tecnologici per non vedenti.	X
Collegamenti Verticali	
Assenza di sistema di sollevamento per il raggiungimento dei livelli costituenti l'edificio (ascensore, piattaforma elevatrice, servo-scala, scoiattolo)

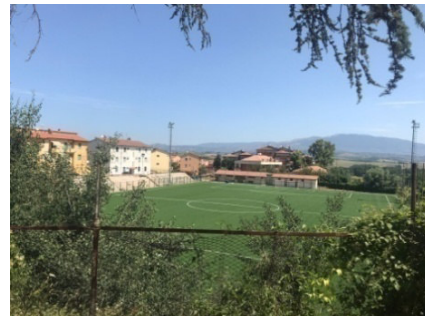
Accessibilità dall'esterno	
Il parcheggio riservato non è raccordato o complanare ad un percorso pedonale tra parcheggio e accesso all'edificio.	
Zona antistante/retrostante la porta di accesso non è complanare e/o ha una profondità minore a 135x135/140 cm.	
Pavimentazione in corrispondenza dell'accesso non antisdrucchiolevole compatta ed omogenea e presenza di elementi che sporgono dalla quota dei pavimenti (zerbini, griglia, altro).	
Assenza di una piattaforma elevatrice o di un servoscala o di una rampa di accesso.	X
Luce netta della porta d'accesso minore di 90 cm.	
Apertura della porta che richiede particolare sforzo (inferiore a kg 8).	
Maniglie delle porte non fruibili da persone con problematiche agli arti superiori.	
Assenza di elemento di segnalazione della trasparenza sulle porte a vetri.	
Segnaletica poco chiara, poco esauriente e non facilmente leggibile.	X

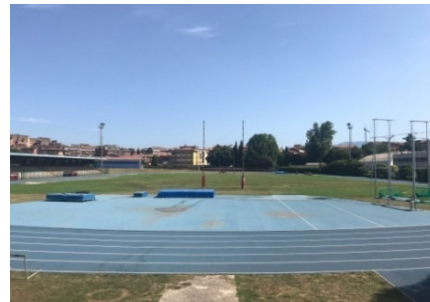
Accessibilità dall'esterno	
Il parcheggio riservato non è raccordato o complanare ad un percorso pedonale tra parcheggio e accesso all'edificio.	
Zona antistante/retrostante la porta di accesso non è complanare e/o ha una profondità minore a 135x135/140 cm.	
Pavimentazione in corrispondenza dell'accesso non antisdrucchiolevole compatta ed omogenea e presenza di elementi che sporgono dalla quota dei pavimenti (zerbini, griglia, altro).	
Assenza di una piattaforma elevatrice o di un servoscala o di una rampa di accesso.	
Luce netta della porta d'accesso minore di 90 cm.	
Apertura della porta che richiede particolare sforzo (inferiore a kg 8).	
Maniglie delle porte non fruibili da persone con problematiche agli arti superiori.	
Assenza di elemento di segnalazione della trasparenza sulle porte a vetri.	
Segnaletica poco chiara, poco esauriente e non facilmente leggibile.	X

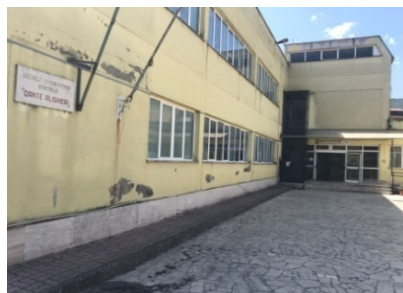
Accessibilità dall'esterno	
Il parcheggio riservato non è raccordato o complanare ad un percorso pedonale tra parcheggio e accesso all'edificio.	
Zona antistante/retrostante la porta di accesso non è complanare e/o ha una profondità minore a 135x135/140 cm.	
Pavimentazione in corrispondenza dell'accesso non antisdrucchiolevole compatta ed omogenea e presenza di elementi che sporgono dalla quota dei pavimenti (zerbini, griglia, altro).	
Assenza di una piattaforma elevatrice o di un servoscala o di una rampa di accesso.	
Luce netta della porta d'accesso minore di 90 cm.	
Apertura della porta che richiede particolare sforzo (inferiore a kg 8).	
Maniglie delle porte non fruibili da persone con problematiche agli arti superiori.	
Assenza di elemento di segnalazione della trasparenza sulle porte a vetri.	
Segnaletica poco chiara, poco esauriente e non facilmente leggibile.	X

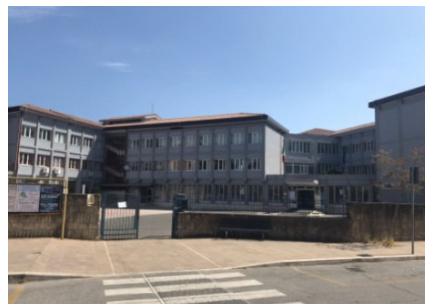
Accessibilità dall'esterno	
Il parcheggio riservato non è raccordato o complanare ad un percorso pedonale tra parcheggio e accesso all'edificio.	
Zona antistante/retrostante la porta di accesso non è complanare e/o ha una profondità minore a 135x135/140 cm.	
Pavimentazione in corrispondenza dell'accesso non antisdrucchiolevole compatta ed omogenea e presenza di elementi che sporgono dalla quota dei pavimenti (zerbini, griglia, altro).	
Assenza di una piattaforma elevatrice o di un servoscala o di una rampa di accesso.	
Luce netta della porta d'accesso minore di 90 cm.	
Apertura della porta che richiede particolare sforzo (inferiore a kg 8).	
Maniglie delle porte non fruibili da persone con problematiche agli arti superiori.	
Assenza di elemento di segnalazione della trasparenza sulle porte a vetri.	
Segnaletica poco chiara, poco esauriente e non facilmente leggibile.	X

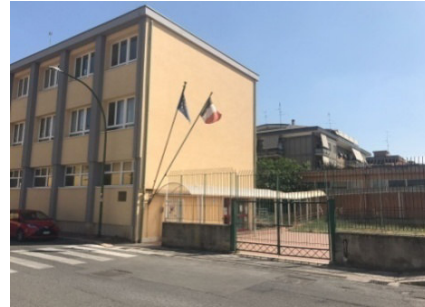
Il parcheggio riservato non è raccordato o complanare ad un percorso pedonale tra parcheggio e accesso all'edificio.	
Zona antistante/retrostante la porta di accesso non è complanare e/o ha una profondità minore a 135x135/140 cm.	
Pavimentazione in corrispondenza dell'accesso non antisdrucchiolevole compatta ed omogenea e presenza di elementi che sporgono dalla quota dei pavimenti (zerbini, griglia, altro).	
Assenza di una piattaforma elevatrice o di un servoscala o di una rampa di accesso.	X
Luce netta della porta d'accesso minore di 90 cm.	
Apertura della porta che richiede particolare sforzo (inferiore a kg 8).	
Maniglie delle porte non fruibili da persone con problematiche agli arti superiori.	
Assenza di elemento di segnalazione della trasparenza sulle porte a vetri.	
Segnaletica poco chiara, poco esauriente e non facilmente leggibile.	X

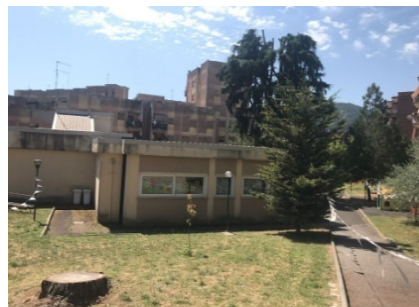
Accessibilità dall'esterno	
Il parcheggio riservato non è raccordato o complanare ad un percorso pedonale tra parcheggio e accesso all'edificio.	
Zona antistante/retrostante la porta di accesso non è complanare e/o ha una profondità minore a 135x135/140 cm.	
Pavimentazione in corrispondenza dell'accesso non antisdrucchiolevole compatta ed omogenea e presenza di elementi che sporgono dalla quota dei pavimenti (zerbini, griglia, altro).	
Assenza di una piattaforma elevatrice o di un servoscala o di una rampa di accesso.	
Luce netta della porta d'accesso minore di 90 cm.	
Apertura della porta che richiede particolare sforzo (inferiore a kg 8).	
Maniglie delle porte non fruibili da persone con problematiche agli arti superiori.	
Assenza di elemento di segnalazione della trasparenza sulle porte a vetri.	
Segnaletica poco chiara, poco esauriente e non facilmente leggibile.	X

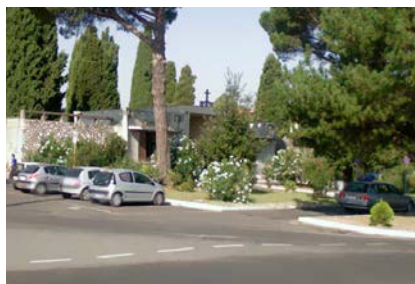
Il parcheggio riservato non è raccordato o complanare ad un percorso pedonale tra parcheggio e accesso all'edificio.	
Zona antistante/retrostante la porta di accesso non è complanare e/o ha una profondità minore a 135x135/140 cm.	
Pavimentazione in corrispondenza dell'accesso non antisdrucchiolevole compatta ed omogenea e presenza di elementi che sporgono dalla quota dei pavimenti (zerbini, griglia, altro).	
Assenza di una piattaforma elevatrice o di un servoscala o di una rampa di accesso.	
Luce netta della porta d'accesso minore di 90 cm.	
Apertura della porta che richiede particolare sforzo (inferiore a kg 8).	
Maniglie delle porte non fruibili da persone con problematiche agli arti superiori.	
Assenza di elemento di segnalazione della trasparenza sulle porte a vetri.	
Segnaletica poco chiara, poco esauriente e non facilmente leggibile.	X

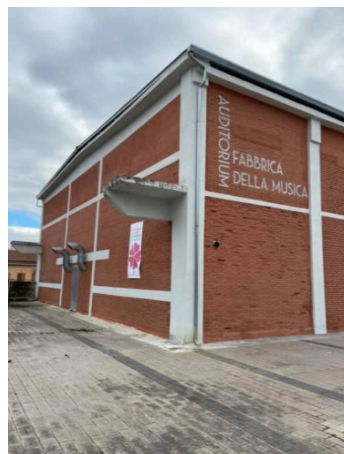
Accessibilità dall'esterno	
Il parcheggio riservato non è raccordato o complanare ad un percorso pedonale tra parcheggio e accesso all'edificio.	
Zona antistante/retrostante la porta di accesso non è complanare e/o ha una profondità minore a 135x135/140 cm.	
Pavimentazione in corrispondenza dell'accesso non antisdrucchiolevole compatta ed omogenea e presenza di elementi che sporgono dalla quota dei pavimenti (zerbini, griglia, altro).	
Assenza di una piattaforma elevatrice o di un servoscala o di una rampa di accesso.	
Luce netta della porta d'accesso minore di 90 cm.	
Apertura della porta che richiede particolare sforzo (inferiore a kg 8).	
Maniglie delle porte non fruibili da persone con problematiche agli arti superiori.	
Assenza di elemento di segnalazione della trasparenza sulle porte a vetri.	
Segnaletica poco chiara, poco esauriente e non facilmente leggibile.	X

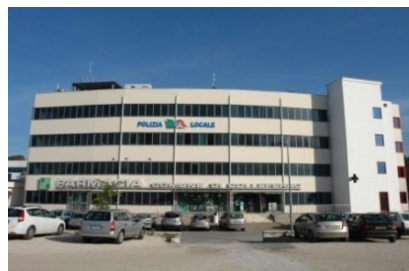
Accessibilità dall'esterno	
Il parcheggio riservato non è raccordato o complanare ad un percorso pedonale tra parcheggio e accesso all'edificio.	
Zona antistante/retrostante la porta di accesso non è complanare e/o ha una profondità minore a 135x135/140 cm.	
Pavimentazione in corrispondenza dell'accesso non antisdrucchiolevole compatta ed omogenea e presenza di elementi che sporgono dalla quota dei pavimenti (zerbini, griglia, altro).	
Assenza di una piattaforma elevatrice o di un servoscala o di una rampa di accesso.	
Luce netta della porta d'accesso minore di 90 cm.	
Apertura della porta che richiede particolare sforzo (inferiore a kg 8).	
Maniglie delle porte non fruibili da persone con problematiche agli arti superiori.	
Assenza di elemento di segnalazione della trasparenza sulle porte a vetri.	
Segnaletica poco chiara, poco esauriente e non facilmente leggibile.	X

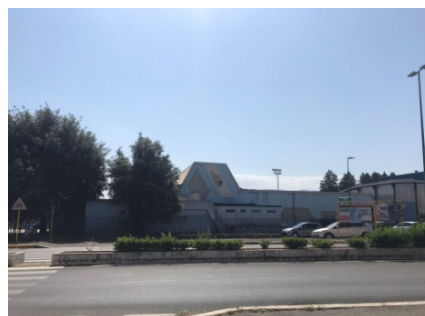
Accessibilità dall'esterno	
Il parcheggio riservato non è raccordato o complanare ad un percorso pedonale tra parcheggio e accesso all'edificio.	
Zona antistante/retrostante la porta di accesso non è complanare e/o ha una profondità minore a 135x135/140 cm.	
Pavimentazione in corrispondenza dell'accesso non antisdrucchiolevole compatta ed omogenea e presenza di elementi che sporgono dalla quota dei pavimenti (zerbini, griglia, altro).	
Assenza di una piattaforma elevatrice o di un servoscala o di una rampa di accesso.	X
Luce netta della porta d'accesso minore di 90 cm.	
Apertura della porta che richiede particolare sforzo (inferiore a kg 8).	X
Maniglie delle porte non fruibili da persone con problematiche agli arti superiori.	
Assenza di elemento di segnalazione della trasparenza sulle porte a vetri.	
Segnaletica poco chiara, poco esauriente e non facilmente leggibile.	X

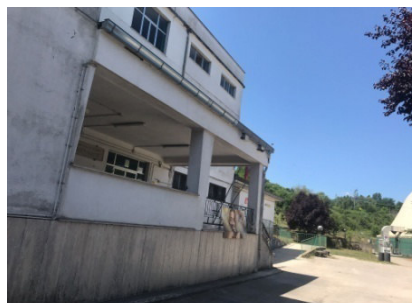
Accessibilità dall'esterno	
Il parcheggio riservato non è raccordato o complanare ad un percorso pedonale tra parcheggio e accesso all'edificio.	
Zona antistante/retrostante la porta di accesso non è complanare e/o ha una profondità minore a 135x135/140 cm.	
Pavimentazione in corrispondenza dell'accesso non antisdrucchiolevole compatta ed omogenea e presenza di elementi che sporgono dalla quota dei pavimenti (zerbini, griglia, altro).	
Assenza di una piattaforma elevatrice o di un servoscala o di una rampa di accesso.	X
Luce netta della porta d'accesso minore di 90 cm.	
Apertura della porta che richiede particolare sforzo (inferiore a kg 8).	
Maniglie delle porte non fruibili da persone con problematiche agli arti superiori.	
Assenza di elemento di segnalazione della trasparenza sulle porte a vetri.	
Segnaletica poco chiara, poco esauriente e non facilmente leggibile.	X

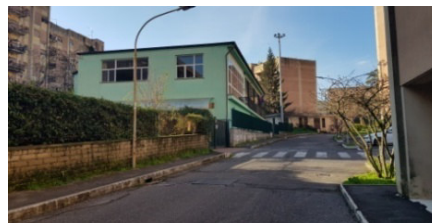
Accessibilità dall'esterno	
Il parcheggio riservato non è raccordato o complanare ad un percorso pedonale tra parcheggio e accesso all'edificio.	
Zona antistante/retrostante la porta di accesso non è complanare e/o ha una profondità minore a 135x135/140 cm.	
Pavimentazione in corrispondenza dell'accesso non antisdrucchiolevole compatta ed omogenea e presenza di elementi che sporgono dalla quota dei pavimenti (zerbini, griglia, altro).	
Assenza di una piattaforma elevatrice o di un servoscala o di una rampa di accesso.	X
Luce netta della porta d'accesso minore di 90 cm.	
Apertura della porta che richiede particolare sforzo (inferiore a kg 8).	
Maniglie delle porte non fruibili da persone con problematiche agli arti superiori.	
Assenza di elemento di segnalazione della trasparenza sulle porte a vetri.	
Segnaletica poco chiara, poco esauriente e non facilmente leggibile.	X

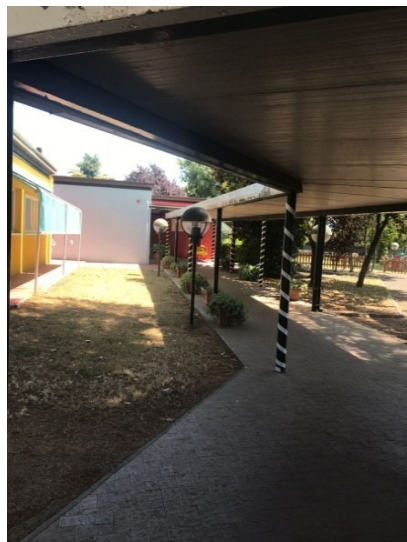
Il parcheggio riservato non è raccordato o complanare ad un percorso pedonale tra parcheggio e accesso all'edificio.	
Zona antistante/retrostante la porta di accesso non è complanare e/o ha una profondità minore a 135x135/140 cm.	
Pavimentazione in corrispondenza dell'accesso non antisdrucchiolevole compatta ed omogenea e presenza di elementi che sporgono dalla quota dei pavimenti (zerbini, griglia, altro).	
Assenza di una piattaforma elevatrice o di un servoscala o di una rampa di accesso.	
Luce netta della porta d'accesso minore di 90 cm.	
Apertura della porta che richiede particolare sforzo (inferiore a kg 8).	
Maniglie delle porte non fruibili da persone con problematiche agli arti superiori.	
Assenza di elemento di segnalazione della trasparenza sulle porte a vetri.	
Segnaletica poco chiara, poco esauriente e non facilmente leggibile.

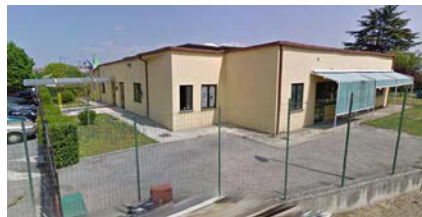
Il parcheggio riservato non è raccordato o complanare ad un percorso pedonale tra parcheggio e accesso all'edificio.	
Zona antistante/retrostante la porta di accesso non è complanare e/o ha una profondità minore a 135x135/140 cm.	
Pavimentazione in corrispondenza dell'accesso non antisdrucchiolevole compatta ed omogenea e presenza di elementi che sporgono dalla quota dei pavimenti (zerbini, griglia, altro).	
Assenza di una piattaforma elevatrice o di un servoscala o di una rampa di accesso.	
Luce netta della porta d'accesso minore di 90 cm.	
Apertura della porta che richiede particolare sforzo (inferiore a kg 8).	
Maniglie delle porte non fruibili da persone con problematiche agli arti superiori.	
Assenza di elemento di segnalazione della trasparenza sulle porte a vetri.	
Segnaletica poco chiara, poco esauriente e non facilmente leggibile.

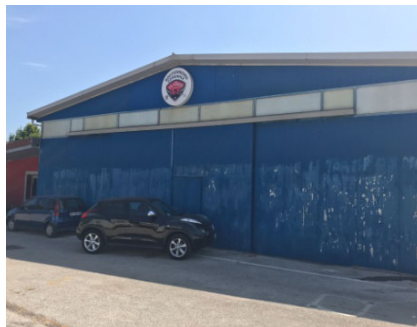
Accessibilità dall'esterno	
Il parcheggio riservato non è raccordato o complanare ad un percorso pedonale tra parcheggio e accesso all'edificio.	
Zona antistante/retrostante la porta di accesso non è complanare e/o ha una profondità minore a 135x135/140 cm.	
Pavimentazione in corrispondenza dell'accesso non antisdrucchiolevole compatta ed omogenea e presenza di elementi che sporgono dalla quota dei pavimenti (zerbini, griglia, altro).	
Assenza di una piattaforma elevatrice o di un servoscala o di una rampa di accesso.	
Luce netta della porta d'accesso minore di 90 cm.	
Apertura della porta che richiede particolare sforzo (inferiore a kg 8).	
Maniglie delle porte non fruibili da persone con problematiche agli arti superiori.	
Assenza di elemento di segnalazione della trasparenza sulle porte a vetri.	
Segnaletica poco chiara, poco esauriente e non facilmente leggibile.

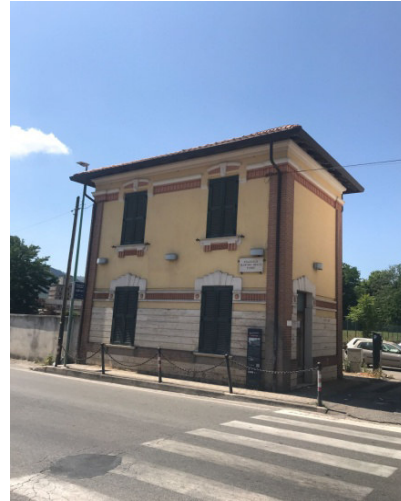
Accessibilità dall'esterno	
Il parcheggio riservato non è raccordato o complanare ad un percorso pedonale tra parcheggio e accesso all'edificio.	
Zona antistante/retrostante la porta di accesso non è complanare e/o ha una profondità minore a 135x135/140 cm.	
Pavimentazione in corrispondenza dell'accesso non antisdrucchiolevole compatta ed omogenea e presenza di elementi che sporgono dalla quota dei pavimenti	
Assenza di una piattaforma elevatrice o di un servoscala o di una rampa di accesso.	X
Luce netta della porta d'accesso minore di 90 cm.	
Apertura della porta che richiede particolare sforzo (inferiore a kg 8).	
Maniglie delle porte non fruibili da persone con problematiche agli arti superiori.	
Assenza di elemento di segnalazione della trasparenza sulle porte a vetri.	
Segnaletica poco chiara, poco esauriente e non facilmente leggibile.	X

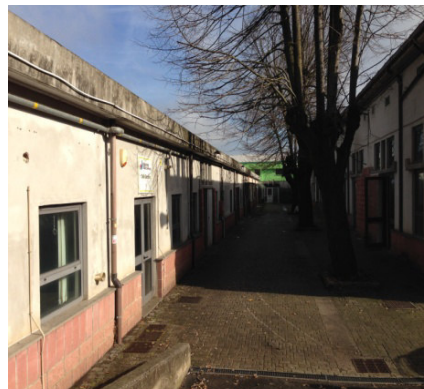
Accessibilità dall'esterno	
Il parcheggio riservato non è raccordato o complanare ad un percorso pedonale tra parcheggio e accesso all'edificio.	X
Zona antistante/retrostante la porta di accesso non è complanare e/o ha una profondità minore a 135x135/140 cm.	X
Pavimentazione in corrispondenza dell'accesso non antisdrucchiolevole compatta ed omogenea e presenza di elementi che sporgono dalla quota dei pavimenti (zerbini, griglia, altro).	
Assenza di una piattaforma elevatrice o di un servoscala o di una rampa di accesso.	X
Luce netta della porta d'accesso minore di 90 cm.	X
Apertura della porta che richiede particolare sforzo (inferiore a kg 8).	
Maniglie delle porte non fruibili da persone con problematiche agli arti superiori.	
Assenza di elemento di segnalazione della trasparenza sulle porte a vetri.	X
Segnaletica poco chiara, poco esauriente e non facilmente leggibile.	X

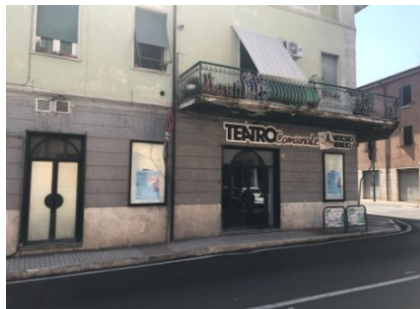
Accessibilità dall'esterno	
Il parcheggio riservato non è raccordato o complanare ad un percorso pedonale tra parcheggio e accesso all'edificio.	
Zona antistante/retrostante la porta di accesso non è complanare e/o ha una profondità minore a 135x135/140 cm.	
Pavimentazione in corrispondenza dell'accesso non antisdrucchiolevole compatta ed omogenea e presenza di elementi che sporgono dalla quota dei pavimenti (zerbini, griglia, altro).	
Assenza di una piattaforma elevatrice o di un servoscala o di una rampa di accesso.	X
Luce netta della porta d'accesso minore di 90 cm.	
Apertura della porta che richiede particolare sforzo (inferiore a kg 8).	
Maniglie delle porte non fruibili da persone con problematiche agli arti superiori.	
Assenza di elemento di segnalazione della trasparenza sulle porte a vetri.	X
Segnaletica poco chiara, poco esauriente e non facilmente leggibile.	X

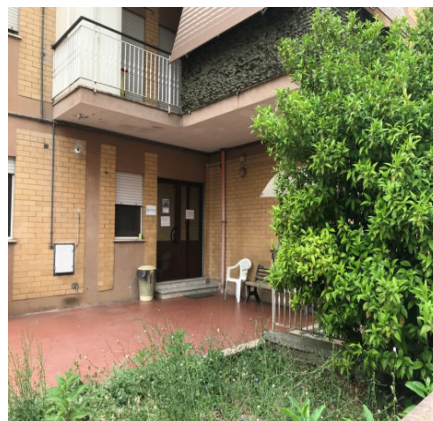
Accessibilità dall'esterno	
Il parcheggio riservato non è raccordato o complanare ad un percorso pedonale tra parcheggio e accesso all'edificio.	
Zona antistante/retrostante la porta di accesso non è complanare e/o ha una profondità minore a 135x135/140 cm.	
Pavimentazione in corrispondenza dell'accesso non antisdrucchiolevole compatta ed omogenea e presenza di elementi che sporgono dalla quota dei pavimenti (zerbini, griglia, altro).	
Assenza di una piattaforma elevatrice o di un servoscala o di una rampa di accesso.	
Luce netta della porta d'accesso minore di 90 cm.	
Apertura della porta che richiede particolare sforzo (inferiore a kg 8).	
Maniglie delle porte non fruibili da persone con problematiche agli arti superiori.	
Assenza di elemento di segnalazione della trasparenza sulle porte a vetri.	X
Segnaletica poco chiara, poco esauriente e non facilmente leggibile.	X

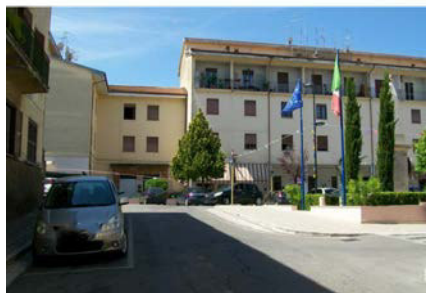
Accessibilità dall'esterno	
Il parcheggio riservato non è raccordato o complanare ad un percorso pedonale tra parcheggio e accesso all'edificio.	
Zona antistante/retrostante la porta di accesso non è complanare e/o ha una profondità minore a 135x135/140 cm.	
Pavimentazione in corrispondenza dell'accesso non antisdrucchiolevole compatta ed omogenea e presenza di elementi che sporgono dalla quota dei pavimenti (zerbini, griglia, altro).	X
Assenza di una piattaforma elevatrice o di un servoscala o di una rampa di accesso.	
Luce netta della porta d'accesso minore di 90 cm.	
Apertura della porta che richiede particolare sforzo (inferiore a kg 8).	
Maniglie delle porte non fruibili da persone con problematiche agli arti superiori.	
Assenza di elemento di segnalazione della trasparenza sulle porte a vetri.	X
Segnaletica poco chiara, poco esauriente e non facilmente leggibile.	X
